BORNHOLMSK CEMENT

NIELS-HOLGER LARSEN

NORDISK FORUM FOR BYGNINGSKALK

Hammershus Restaureringsprojekt

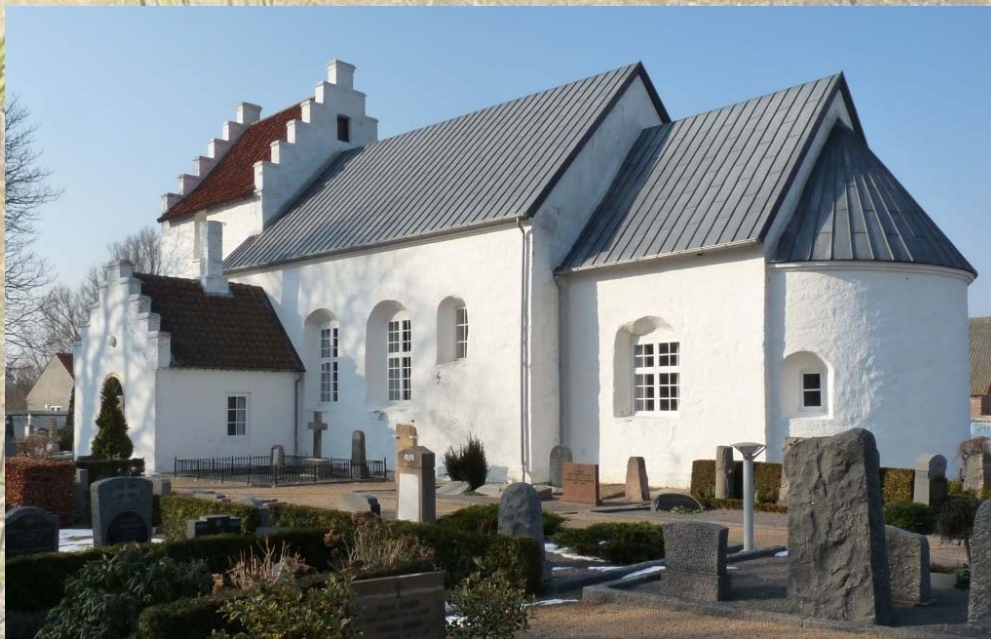
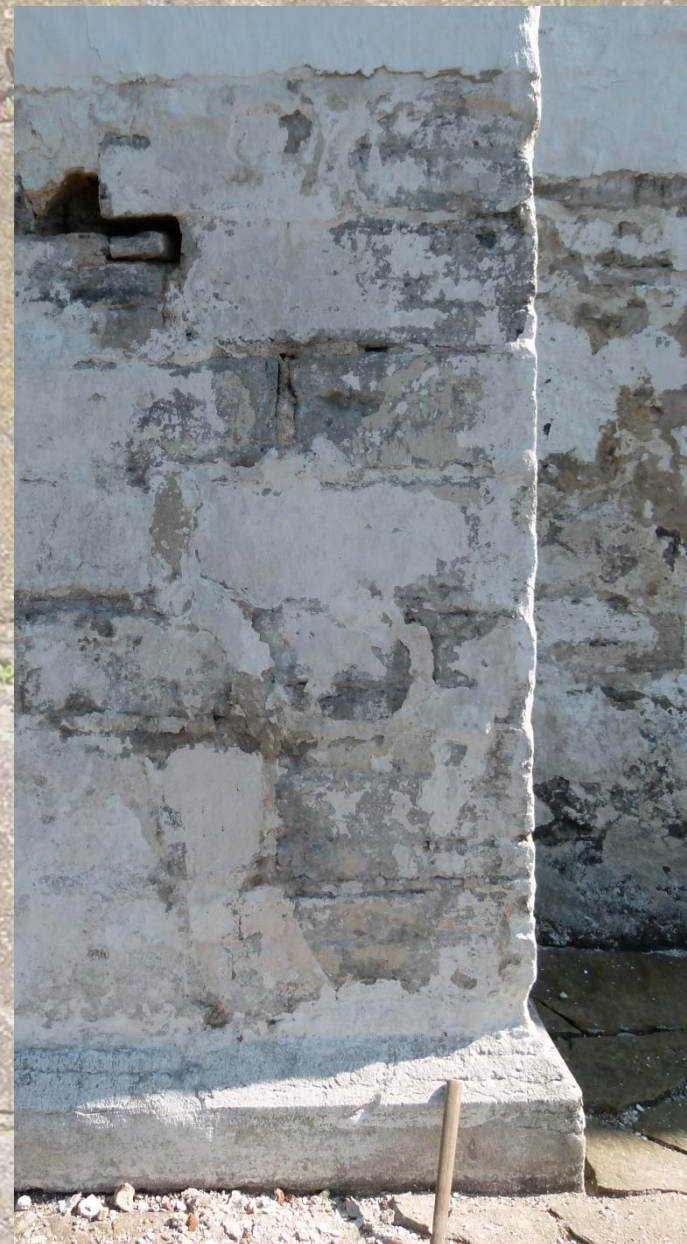
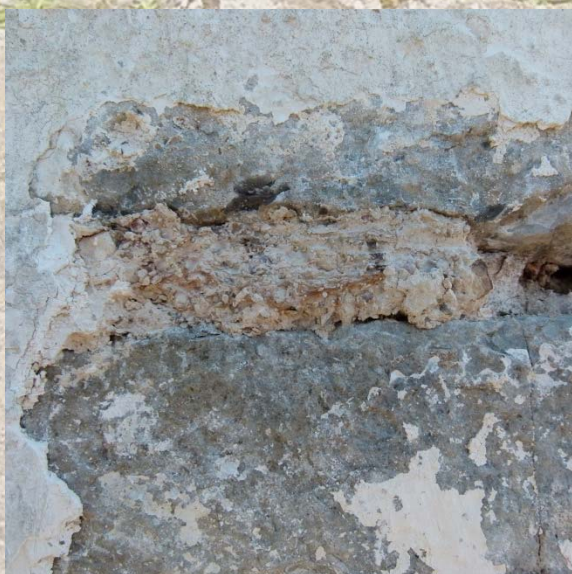
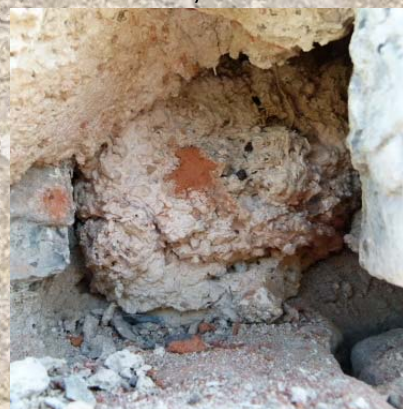
Peders Kirke
Pedersker
1100 / 1500

Bygget med Limensgadekalksten *cementsten*, opmuret i Limensgadekalk *bornholmsk cement*

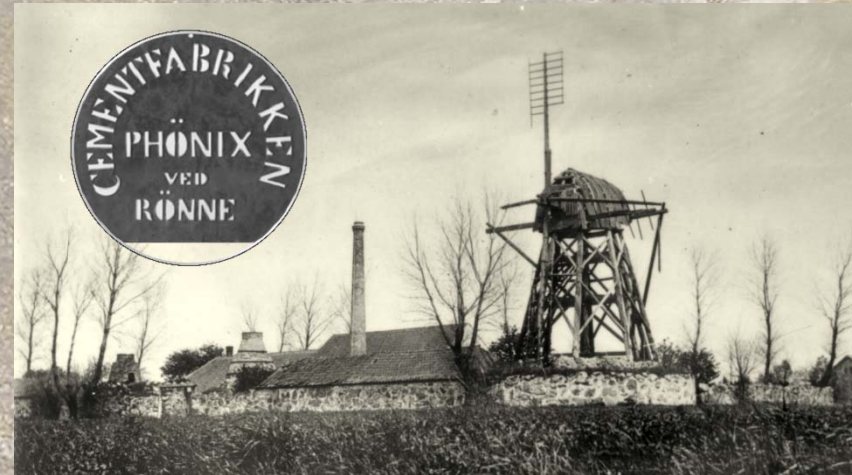
Vindmølle - kollergang

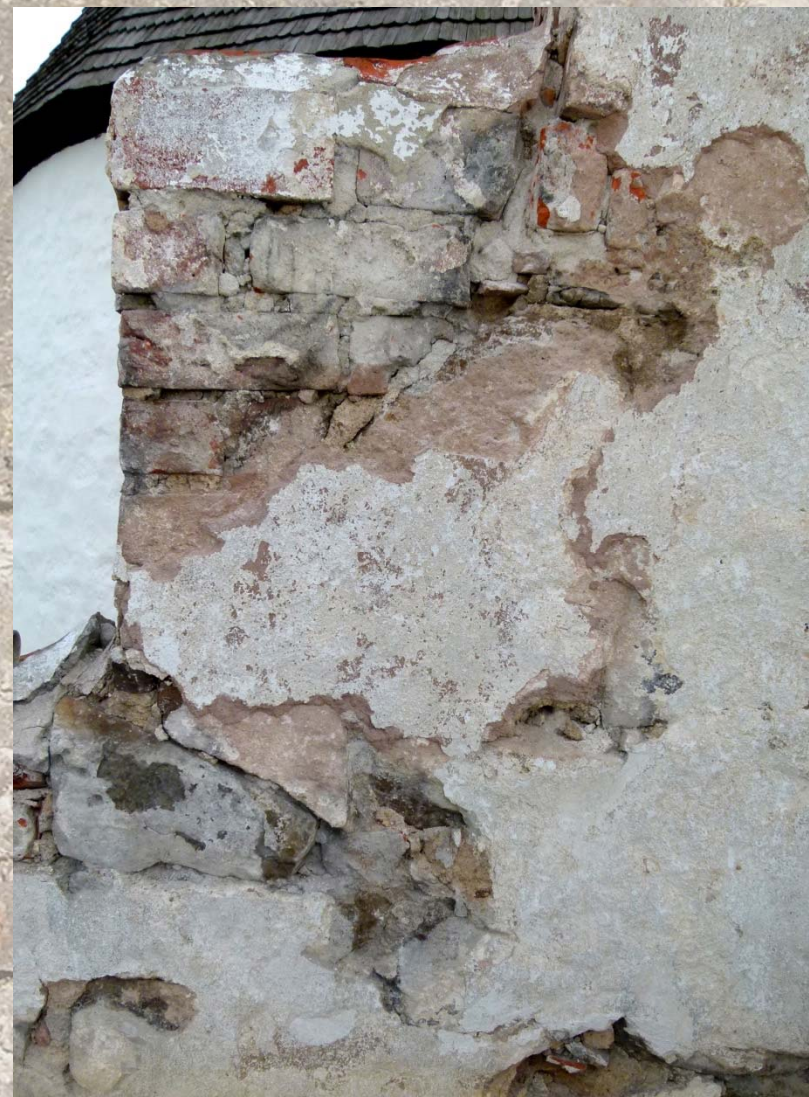
Ny Kirke - reparation ca. 1880

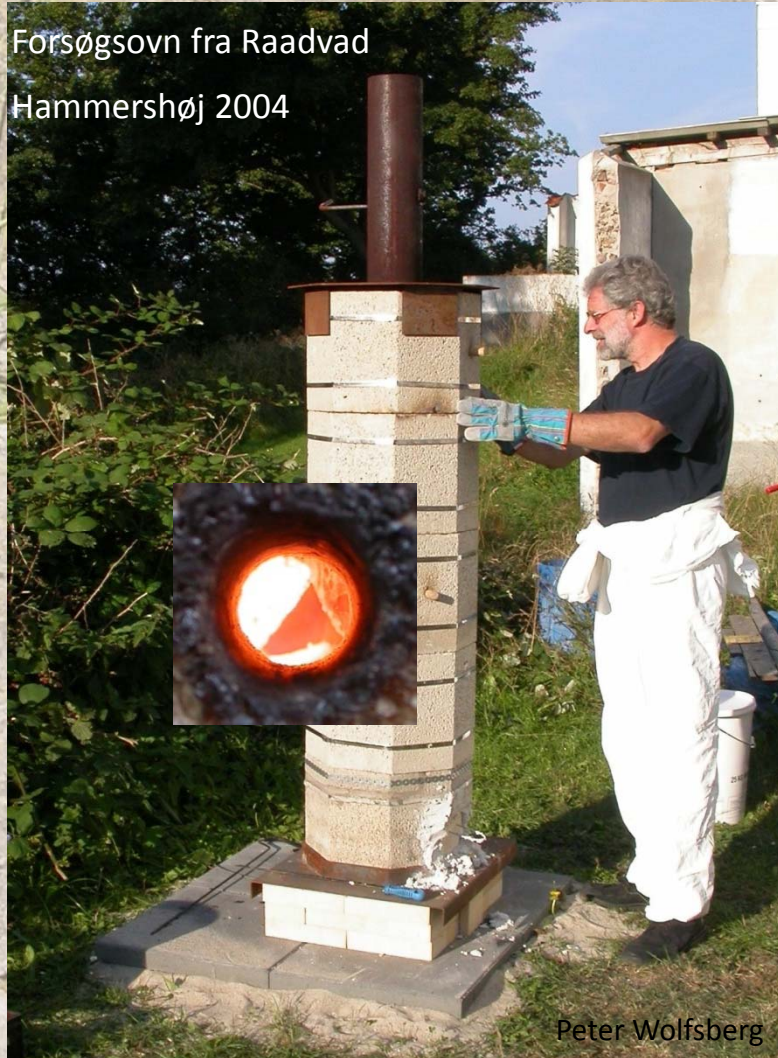
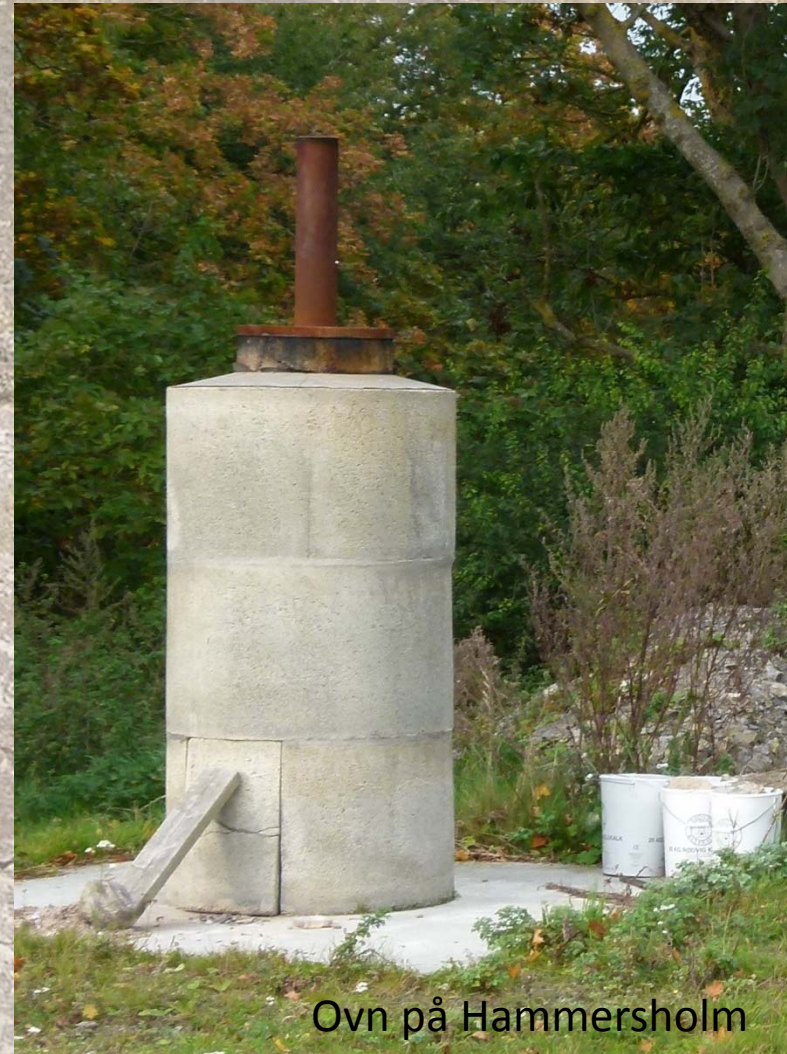
Forsøgsovn fra Raadvad
Hammershøj 2004

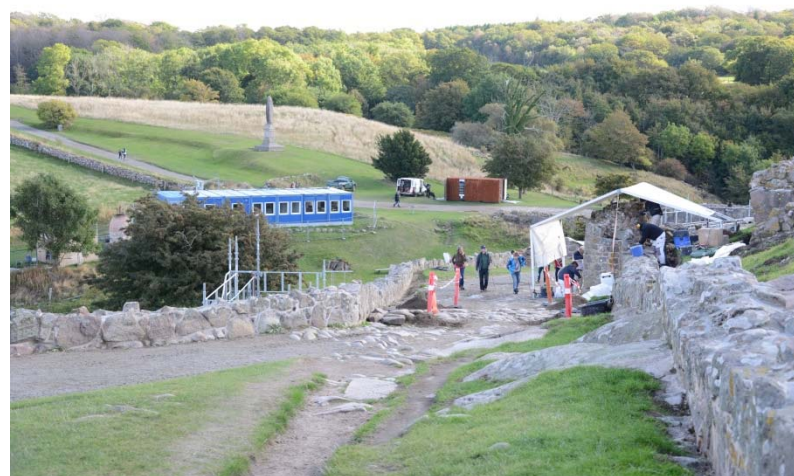
Laserscanning af ruinen

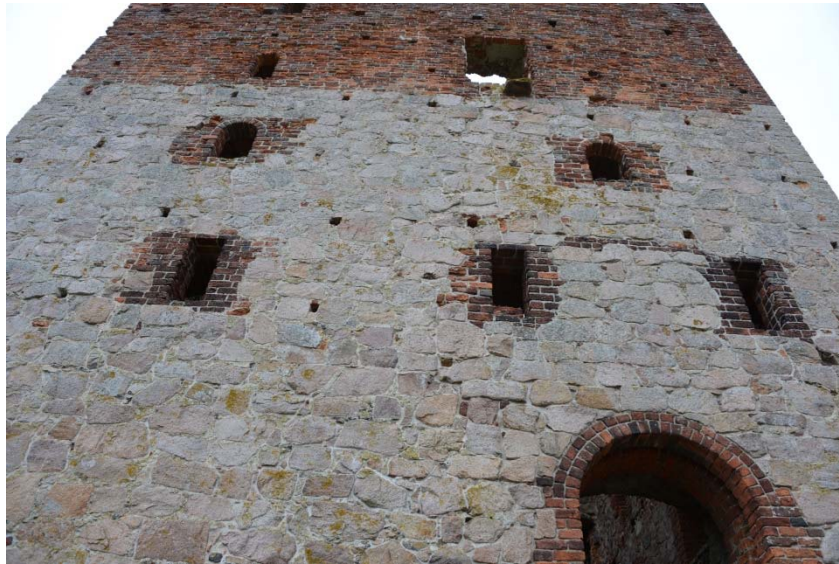
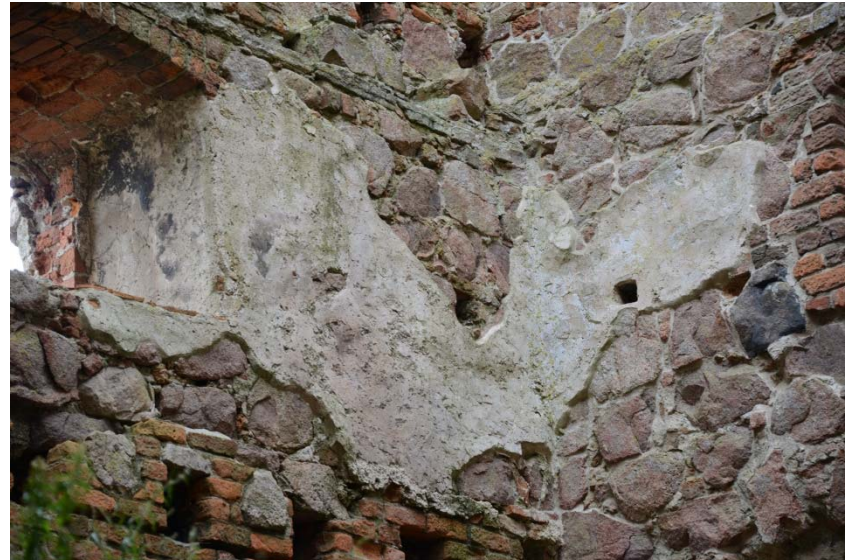
- Restaurering af Manteltårnet i perioden 2005-2008
- Vi har arbejdet (ukritisk) med Ortoceratitkalk (komstadkalk), den lokale kalksten på Bornholm.
- Høj hydraulisk kalksten med op til 20 procent ler
- Brændt i en primitiv kalkovn fra Rådvad
- Kalksten – Afprøvet metoder til brænding
- Ingen efterfølgende monitering og overvågning. Kun visuel.
